St. Michael

Fassade erhalten

Arbeiten 2014-2016

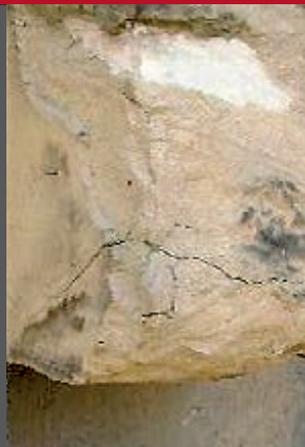
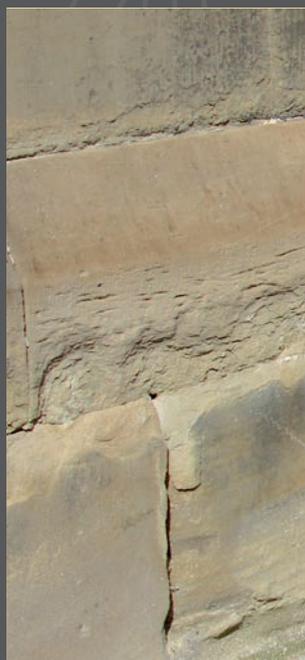
Auch Steine leben - und altern

Alterungs- und Verwitterungsprozesse an den Fassadensteinen nördlich vom Turm haben brüchige Abspaltungen verursacht, die herabzustürzen drohen. Diese Steine müssen nun gesichert und so behandelt werden, dass derartige Schäden nicht mehr entstehen.

Auf der anderen Seite des Turmes sind gleichartige Steine in der Fassade ohne Schäden, weil bei der Renovierung vor rund 15 Jahren eine neu entwickelte Methode zur Steinbehandlung eingesetzt wurde. Wegen ihrer noch unerprobten Neuartigkeit wurde sie aber sicherheits halber nur auf der Südseite der Kirche angewendet.

Heute zeigt sich: Diese Art der Pflege hat sich bewährt. Höchste Zeit also, sie auszuweiten auf die andere Seite des Kirchenbaus, um weitere Schäden zu vermeiden.

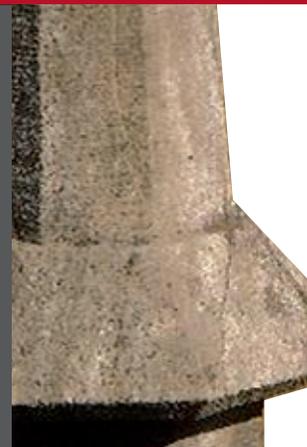
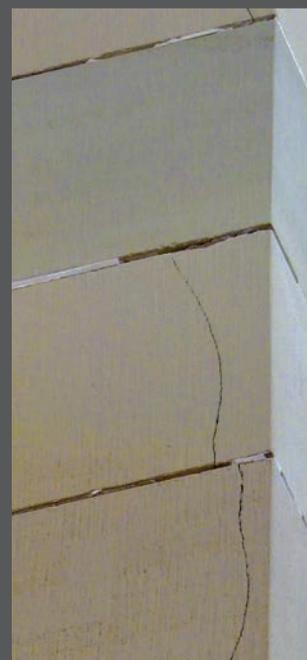
Vorbeugen ist besser - wir handeln jetzt!

Steine können nicht nur altern oder verwittern – sie können auch Risse oder Brüche aufweisen. Das kommt daher, weil sich das Material verändert oder das Mauerwerk unterschiedliche Drucke und Spannungen aufnehmen muss. So verschieden die Ursachen für die Risse sind – das Ergebnis ist immer das Gleiche:

Eintretendes Wasser, das im Winter gefriert, kann die Schäden vergrößern oder zum Abbrechen von Teilen führen. Deshalb ist es nötig, jetzt zu handeln, die Brüche zu bearbeiten oder schadhafte Steine auszutauschen.

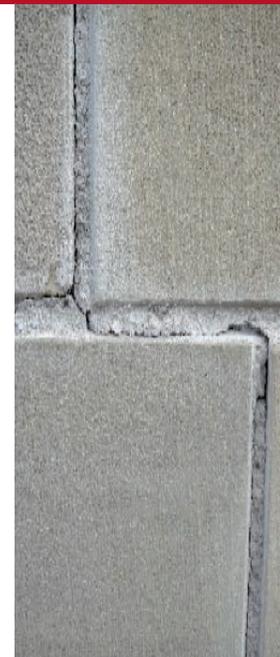
Die Kunst der Fuge - auch am Kirchenbau

Eine umfangreiche Pflegemaßnahme ergibt sich auch aus der Tatsache, dass neu gehauene Steine im Lauf der ersten Jahre etwas schrumpfen. Bei der Renovierung vor 15 Jahren wurden viele Fassadensteine neu eingesetzt und auch fachgerecht verfügt. Doch der natürliche Schrumpfungsprozess dieser neuen Steine lässt die Fugen aufbrechen; Feuchtigkeit kann eindringen und bei Frost schwere Schäden verursachen.

Mittlerweile bestätigen Fachleute, dass dieser Prozess an sein Ende gekommen ist. Deshalb gilt es nun, die aufgebrochenen Fugen in die Tiefe der Fassade hinein dauerhaft abzudichten. Und das entpuppt sich bei einer Kirche von der Größe der Michaelskirche als echte Ausdauer-Arbeit: Insgesamt rund 2 Kilometer Fugen müssen an der Fassade ausgebessert werden! Gefragt ist deshalb auf ganz eigene Weise „die Kunst der Fuge“ - und zwar als umfangreiche Fassadenpflege an St. Michael.
