Zur Baugeschichte der romanischen Haller Kirchen

Was wir bisher über die Entstehung und Entwicklung der Kirchenbauten in Schwäbisch Hall wissen

Kurzfassung eines Bilder-Vortrages beim Historischen Verein für
Württembergisch Franken am 3. Dezember 2014 von Albrecht Bedal

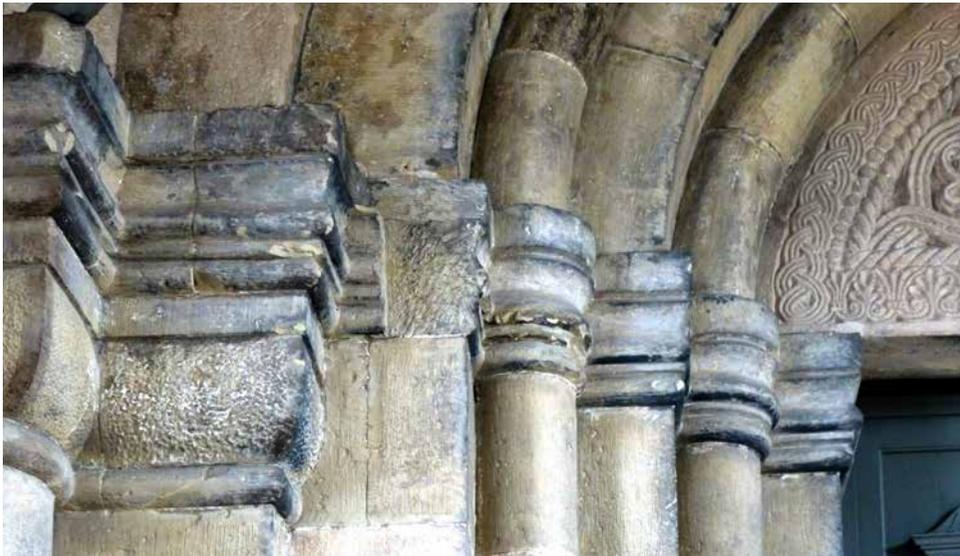
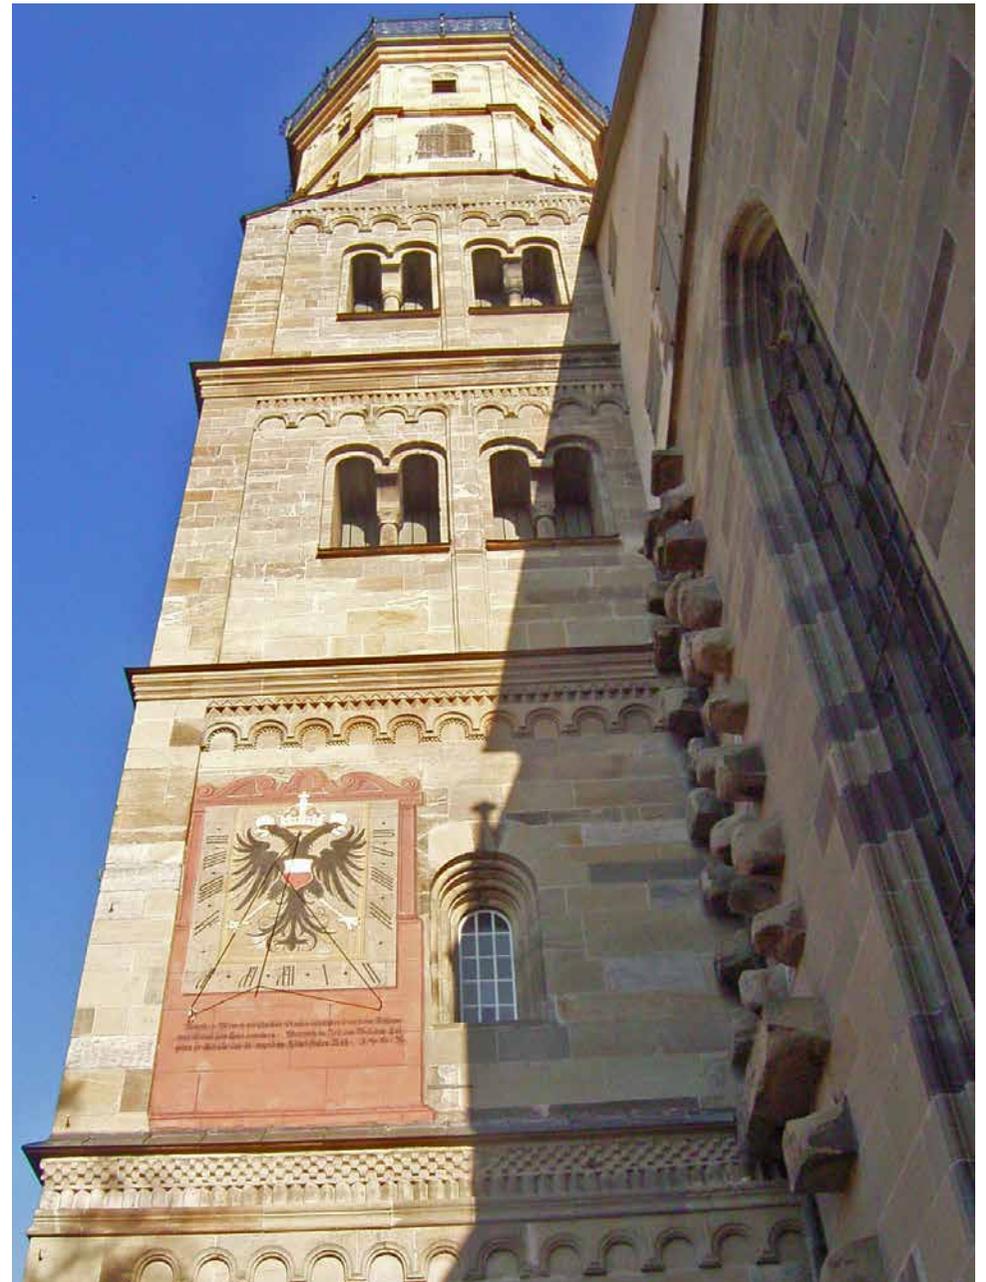
Unten: Kapitelle in der Turmvorhalle, rechts: Der Turm von Süden

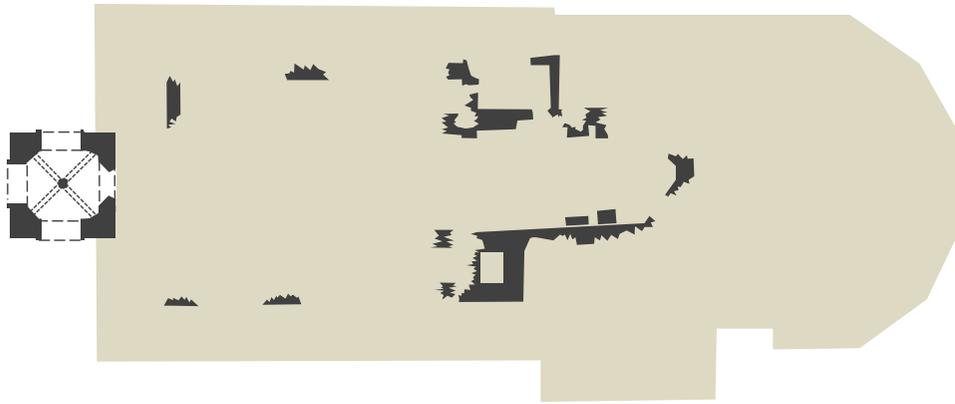
Grundriss der heutigen Kirche mit den Ausgrabungen von Eduard Krüger 1963

Der Bauhistoriker Eduard Krüger hat in den 1960er-Jahren im Innern beim Einbau einer Heizung archäologische Beobachtungen machen können, die er in einem Plan zusammengefasst hat. Zusätzlich hat er eine Rekonstruktion des romanischen Kirchenbaus gewagt. Demnach steht fest, dass es sich wohl um eine Basilika gehandelt hat mit einem relativ langen Chor, dessen Abschluss vermutlich abgewinkelt war, Krüger hat einen runden Chorschluss im Innenraum rekonstruiert mit einem geraden Abschluss außen, vermutlich wegen des Beispiels der Kleincomburg. Die ergrabenen Fundamente lassen einen Südostturm einigermaßen sicher erkennen, ein nördliches Pendant dazu hat Krüger frei ergänzt. Auch der westliche Abschluss bleibt unklar, ein querlaufendes Fundament vor dem Turm hat Krüger als Wand eines Westwerks als Querhaus gesehen. Da seitdem keine weiteren Grabungen erfolgt sind, müssen seine Erkenntnisse dazu unsicher bleiben. Es gibt keine datierbaren Inschriften, weitere Urkunden oder gesicherte bauhistorischen Erkenntnisse zum romanischen aufgehenden Bauwerk.

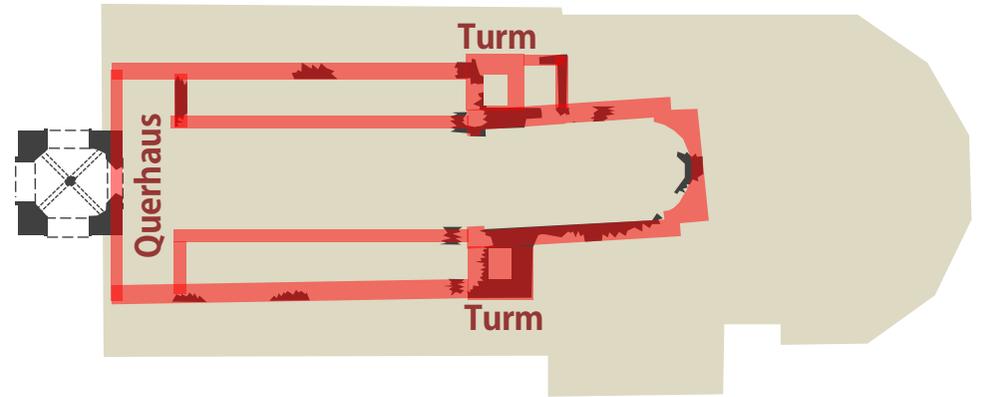
Die von Eduard Krüger darauf aufbauende Rekonstruktion der romanischen Basilika

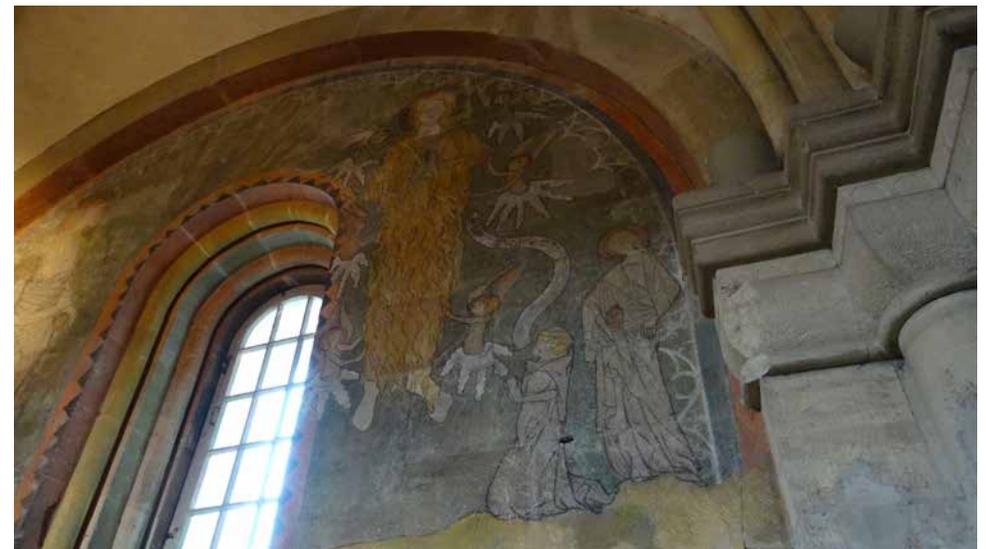
Unten: Innenraum im 1. Obergeschoss des Turmes mit gotischen Wandmalereien

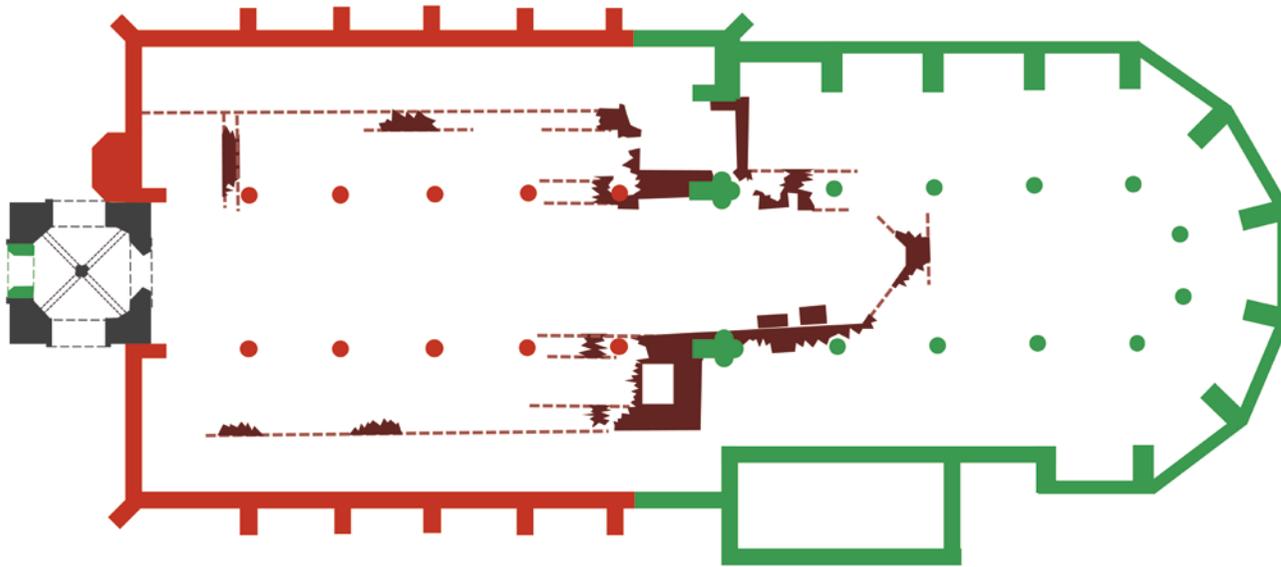
Der Grundriss der Kirche St. Michael mit den drei Hauptbauphasen:

Schwarz	Turm um 1180
rot	Langhaus 1424 bis etwa 1476
grün	Chor mit Sakristei 1495 bis 1525

Die von Eduard Krüger ausgegrabenen Fundamente sind dunkelbraun eingezeichnet.

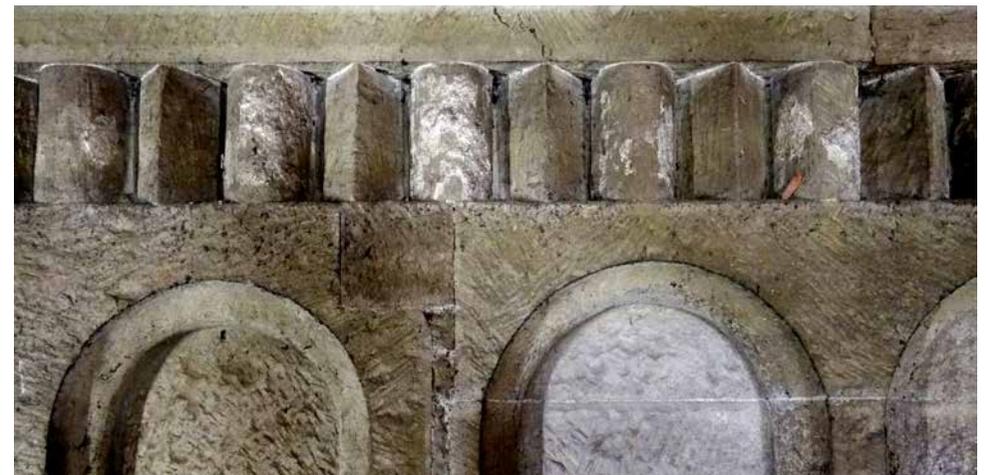
Turmwand im Dachstuhl, seit dem Spätmittelalter im Innenraum und daher gut erhalten

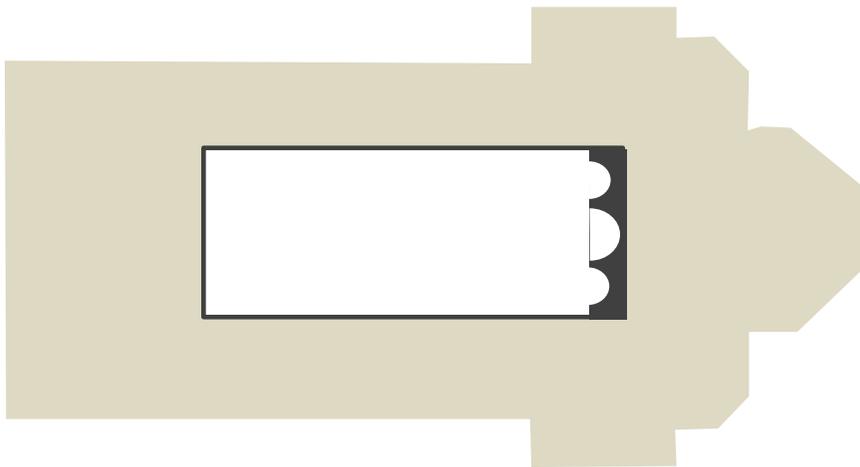
Der Ursprungsbau (Bau I) mit den drei Apsiden, gezeichnet nach Eduard Krüger

Die Pfarrkirche St. Katharina in der Vorstadt jenseits Kochens gilt in der Literatur als das älteste Haller Kirchenbauwerk. Ihre Anfänge sollen vor oder um die erste Jahrtausendwende liegen. Bei Beobachtungen während des Umbaus am Ende des 19. Jahrhunderts wurden nämlich Mauerreste im Untergrund gefunden, die auf der Ostseite eine sogenannte Drei-Konchen-Anlage zeigten, also drei runden Apsiden nebeneinander. Dieser erkannte Urbau wird mit Graubündner Beispielen verglichen, die von der Wissenschaft in das 10. oder 11. Jahrhundert gesetzt werden. Daher datierte Eduard Krüger diesen „Bau I“ der Katharinenkirche in die Zeit zwischen 900 und 1000. Eine erste Nennung der Katharinenkirche in den Urkunden taucht allerdings überhaupt erst **1283** auf, also über hundert Jahre später als St. Michael. Da war schon die spätromanische Kirche entstanden, die wohl die Choranlage des „Bau I“ mit ihrem Turmmauern überbaut hat.

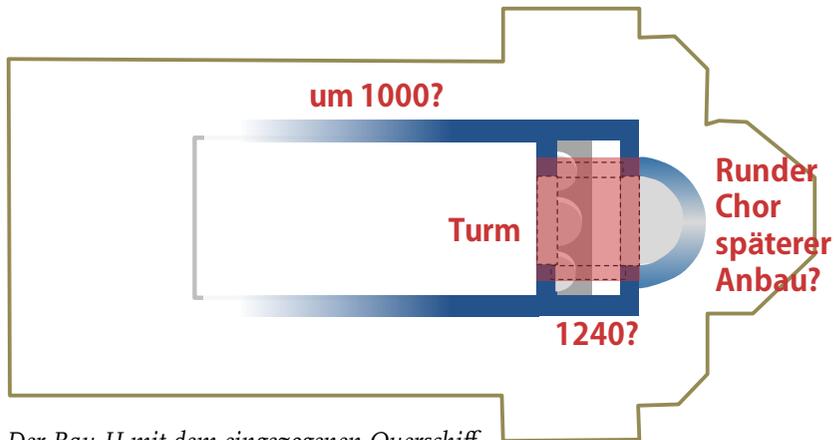
Der Bau II mit dem eingezogenen Querschiff und rekonstruiertem Rundchor, gezeichnet nach Eduard Krüger

Dieser „Bau II“ (dunkelblau im obigen Plan) wird allgemein von der Kunstgeschichte in die Jahre um 1240 eingeordnet, obwohl sich aus dieser frühen Epoche außer den Turmuntergeschossen kaum etwas erhalten hat. Und das Wenige lässt kaum exakte Zuordnungen zu, da dieser Turm auch beim einschneidenden Umbau 1898 zwangsläufig stark erneuert und überformt wurde.

Der Turm selber sitzt auf einem Art Querhaus vor dem eigentlichen Chor, das damit äußerlich nicht erscheint. Das alte romanische Langhaus war so schmal wie dieser erhaltene Bauteil und etwa 20 Meter lang. An dieses „Querhaus“ soll sich eine runde Apside als Chor angeschlossen haben ähnlich wie er bei der Kirche St. Johann in Steinbach, dem Ort unter der Comburg, heute noch erhalten ist, so die Auffassung von Eduard Krüger.

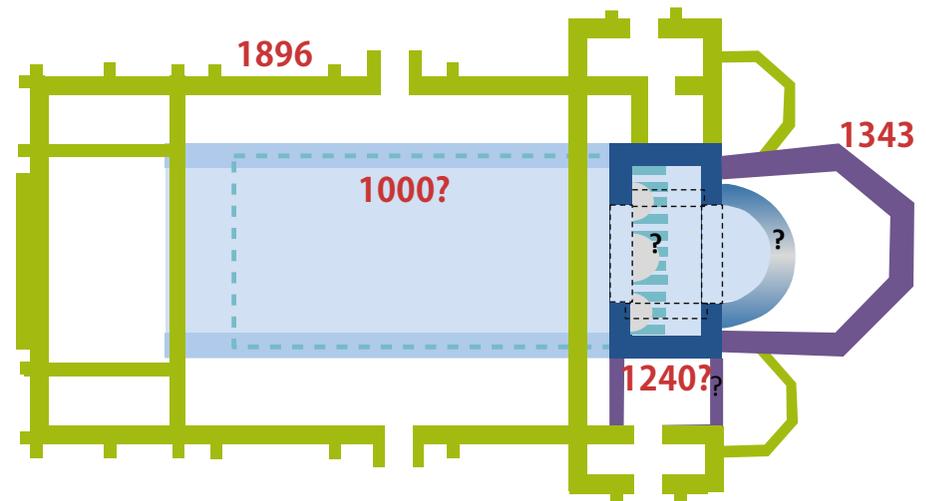
Die Katharinenkirche mit ihren Bauphasen aus beinahe 1000 Jahren

Der gotische Chor wurde laut einer Urkunde 1363 geweiht. Andere Bearbeiter haben dafür das Datum 1343 verwendet, vermutlich eine Fehlinterpretation. Im 19. Jahrhundert konnte die alte, verhältnismäßig kleine Kirche nicht mehr alle Gemeindemitglieder zum Gottesdienst aufnehmen, so dass die Kirchenverantwortlichen die Notwendigkeit sahen, einen größeren Raum schaffen zu müssen – 1600 Besucher sollten schon darin Platz finden. Der auch bei St. Michael tätige Kirchenbaurat Heinrich Dolmetsch entwarf 1896 das neue, größere Langschiff. Er ließ aber den alten Turm im Unterbau stehen sowie den Chorbau des 14. Jahrhunderts.

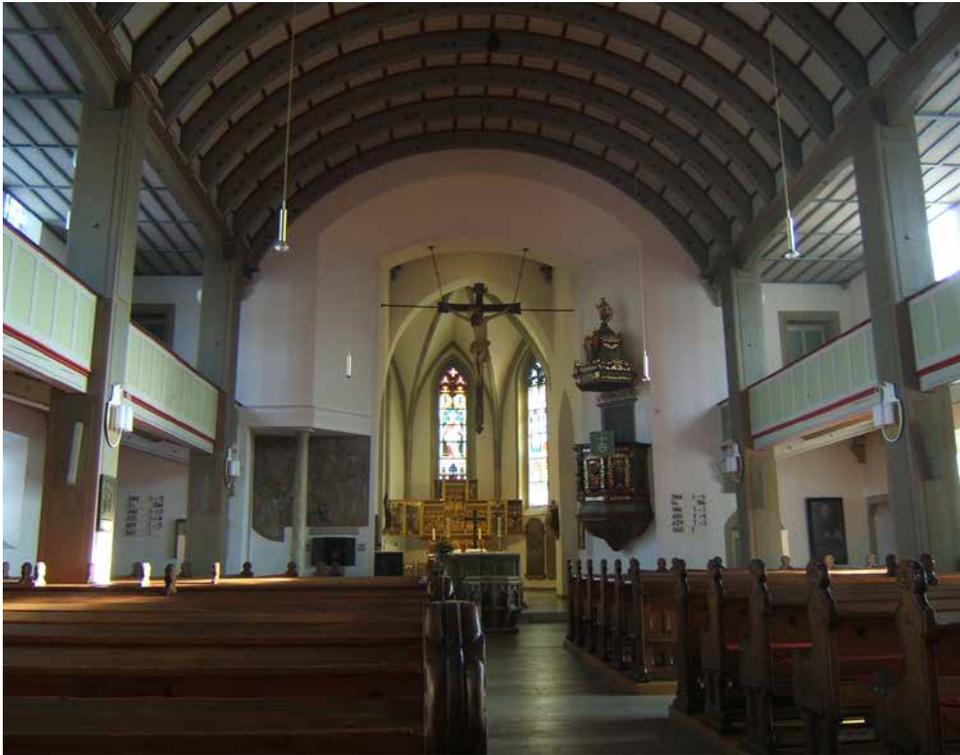
Das Kirchenschiff innen heute im Zustand nach der Renovierung durch Eduard Krüger

Dieser „beinahe Neubau“ wurde von der nachfolgenden Generation skeptisch bewertet und als künstlerischer Fehlgriff betrachtet. Eduard Krüger bezeichnete die neue Katharinenkirche als misslungen, auch galt das Kirchenschiff nach dem Zweiten Weltkrieg für die geschrumpfte Gemeinde als viel zu groß. Eduard Krüger modernisierte den gründerzeitlichen Kirchenraum und zog unter die bemalte Schiffdecke ein tieferes Holzgewölbe ein. Die Gestaltung von Dolmetsch kann man noch oberhalb der Empore erkennen, dort blieb sie sichtbar. Heute wiederum, etwa fünfzig Jahre nach der Krügerischen Renovierung würden viele gerne die neuromanisch-neugotische Dekoration wieder hervorholen und dafür die Modernisierung von vor fünfzig Jahren am liebsten rückgängig machen.

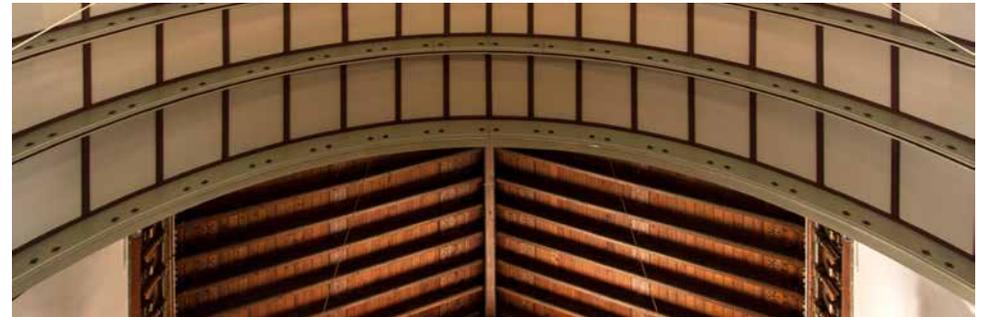
Unter der „Krüger-Decke“ ist die „Dolmetsch-Decke“ erhalten (Foto Horst Jaeger)

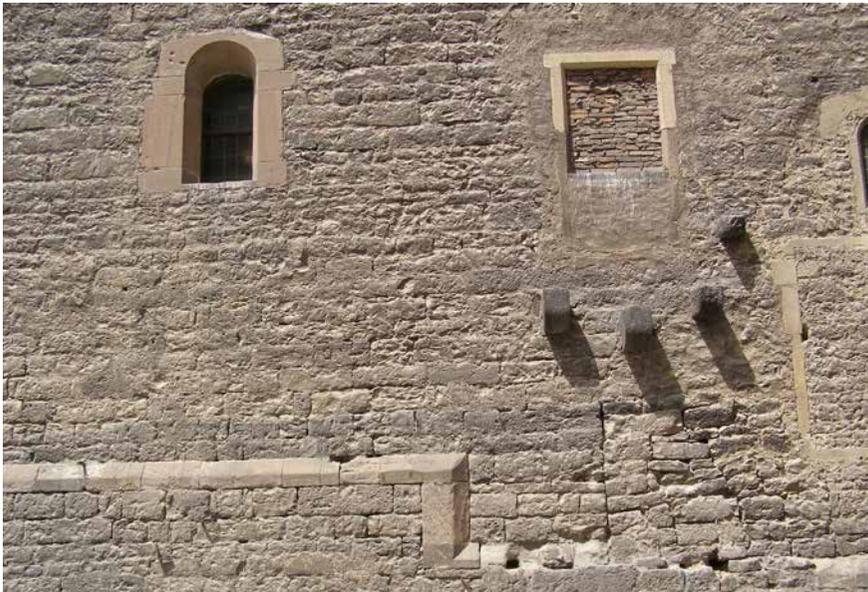
Das romanische Mauerwerk auf der Südseite von St. Johann

Der Kernbau von um 1200 war eine Saalkirche mit der Haller Besonderheit, dass wie bei St. Katharina (und St. Johann in Steinbach) ein sogenanntes eingezogenes Querschiff mit einem Turmaufsatz errichtet wurde. Die Reste der dazugehörigen Querwände konnten als Fundamente nachgewiesen werden, ebenso wie der Ansatz der einst runden Chorapsis. Von diesem Kirchenbau ist vor allem die Südwand zum Hof hin gut erhalten und noch ein romanisches Fenster erkennbar. Das recht regelmäßige romanische Mauerwerk besteht aus sogenannten Handquadern, die jüngeren Ergänzungen (Erhöhung und westliche Erweiterung aus dem Spätmittelalter) besitzen eine andere (mindere) Mauerwerksqualität.

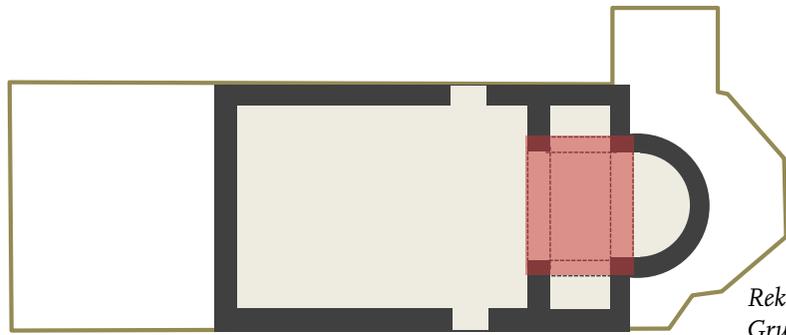
Rekonstruierter Grundriss von um 1200 mit Hervorhebung des damaligen Turmes über dem eingezogenen Querschiff

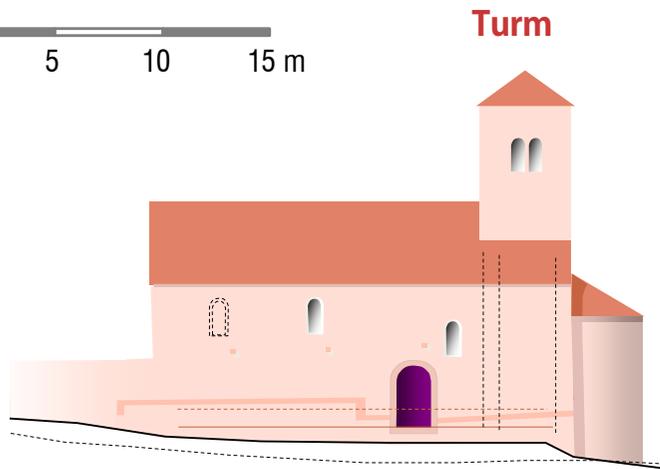
Rekonstruierte Ansicht von Süden zur Bauzeit mit Darstellung des frei ergänzten Türmchens

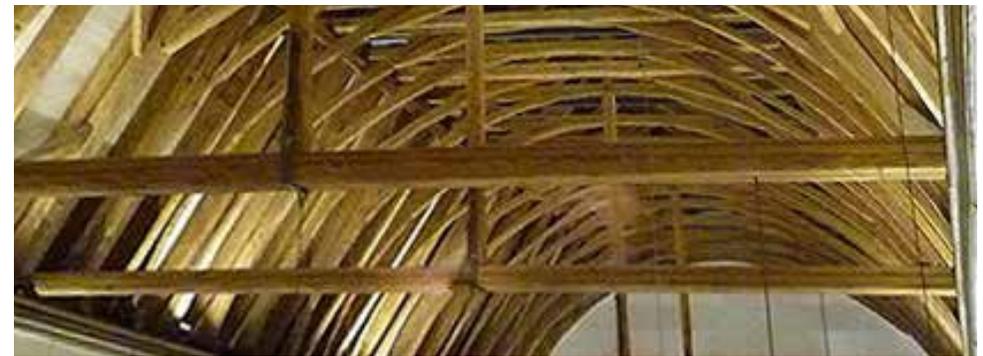
Die Kirche wurde Anfang des 19. Jahrhunderts profaniert, zuerst als Lager und später als Turnhalle genutzt. Seit 2008 ist sie Ausstellungsraum für die „Alten Meister“ in der Sammlung Würth. Seitdem gewährt sie einen Einblick in den spätmittelalterlichen Dachstuhl, der nach unten offen gelassen wurde, obwohl hier immer eine Decke eingezogen war.

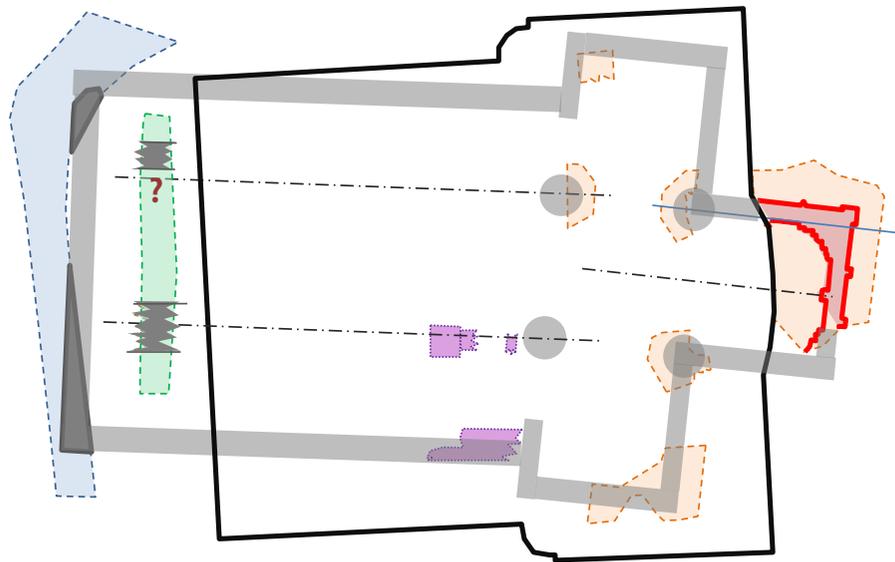
Befunde zur Jakobskirche unter dem barocken Rathaus, weitgehend von Eduard Krüger erhoben.

Grün: Beobachtung 1941

Lila: Beobachtung 1948

Beige: Beobachtung 1950/52

Blau: Beobachtung 1996 (Michael Weihs)

Rekonstruktion des Grundrisses der romanischen Kirche in Hellgrau aufgrund der Befundlage, Zeichnung nach Eduard Krüger

Eduard Krüger konnte nach der Kriegszerstörung des Rathauses im Untergrund den Unterbau des Chores von St. Jakob gut erhalten entdecken. Seine Beobachtungen ergaben eine Rekonstruktion der Kirche als dreischiffige Basilika mit einem Querhaus und einem geraden Chroabschluss. Vom Schiff sind nur Fundamentreste zu erkennen gewesen, keine aufgehenden Bauteile. Da er aber wie viele andere davon ausging, dass die Jakobskirche vor St. Michael entstanden sein muss, die aufgefundenen Architekturen des Chores jedoch erst in die 1. Hälfte des 13. Jahrhunderts entstanden sein können, setzte er den Bau des Langhauses in die Jahre zwischen 1100 und 1150 an, eventuell sogar noch ins 11. Jahrhundert. Bestätigt fühlte

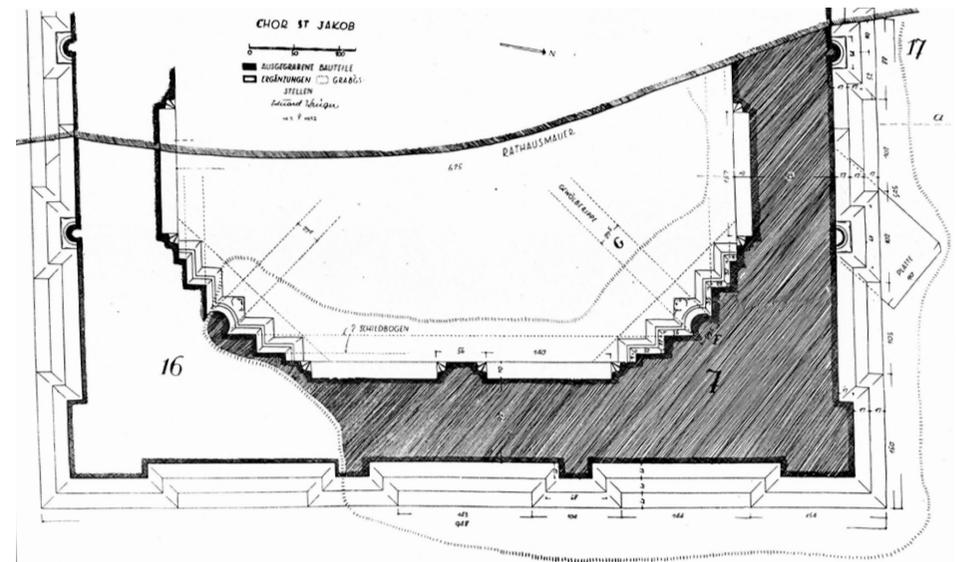
Grundriss des Chores bei der Ausgrabung durch Eduard Krüger 1950/52

Da nach Meinung von Eduard Krüger und der damaligen Stadtgeschichtsschreibung an die Franziskaner ein vollwertiger Kirchenbau übergeben worden sein muss, setzte er den Bau des Chores mit dem weitgehend frei ergänzten Querhaus in die Jahre vor 1236. Also nahm er eine für die Bauornamentik plausible Bauzeit um 1220 an, denn der aufwendig gestaltete Chor passt zu keiner Bettelordenskirche. Nach der gängigen Auffassung muss er deshalb vorher errichtet worden sein. Diese Datierung ist in die Literatur eingegangen, auch wenn sie in keiner Weise als sicher gelten kann. Die in Bildern und Zeichnungen dokumentierten Baudetails können durchaus auch noch in eine Bauzeit kurz nach 1236 eingeordnet werden. Eine genauere Bewertung ist derzeit ohne weitere Grabungen und Freilegungen unterhalb des Rathauses nicht möglich.

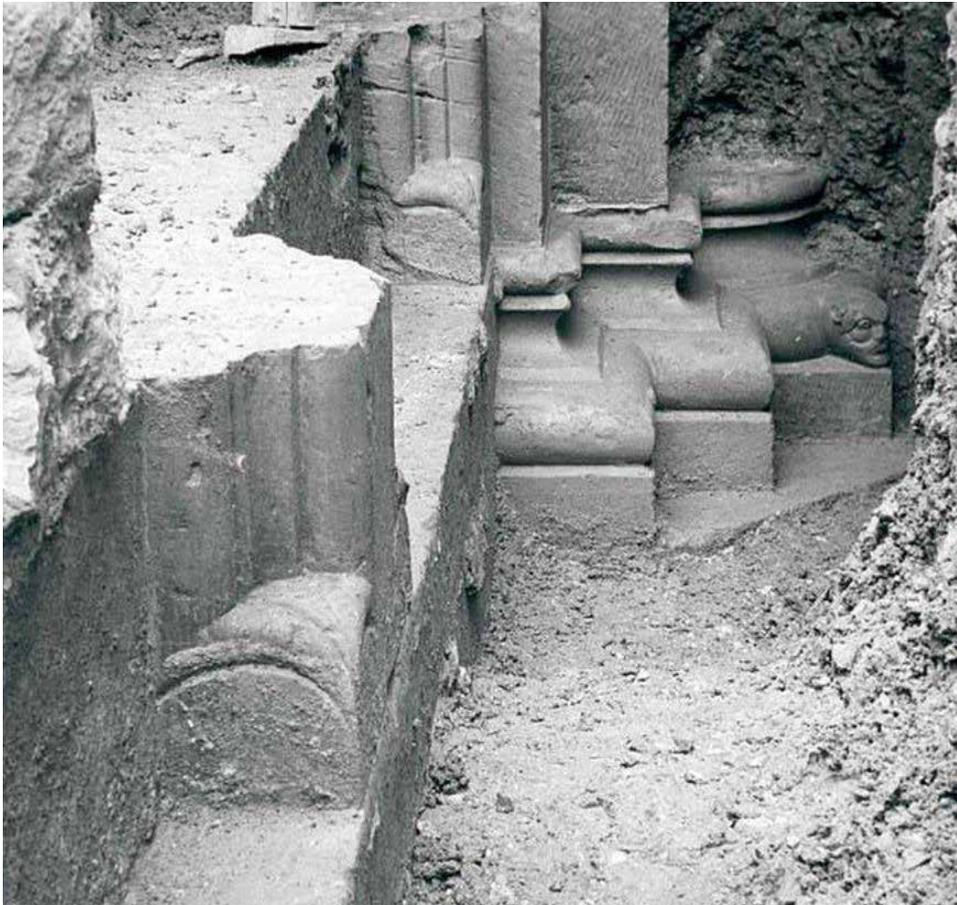
Links: Fotografische Aufnahme der östlichen Abschlusswand und der südlichen Chorecke von St. Jakob, ausgegraben durch Eduard Krüger beim Wiederaufbau des Rathauses 1950/52 (StadtA SHA FS 00074a)

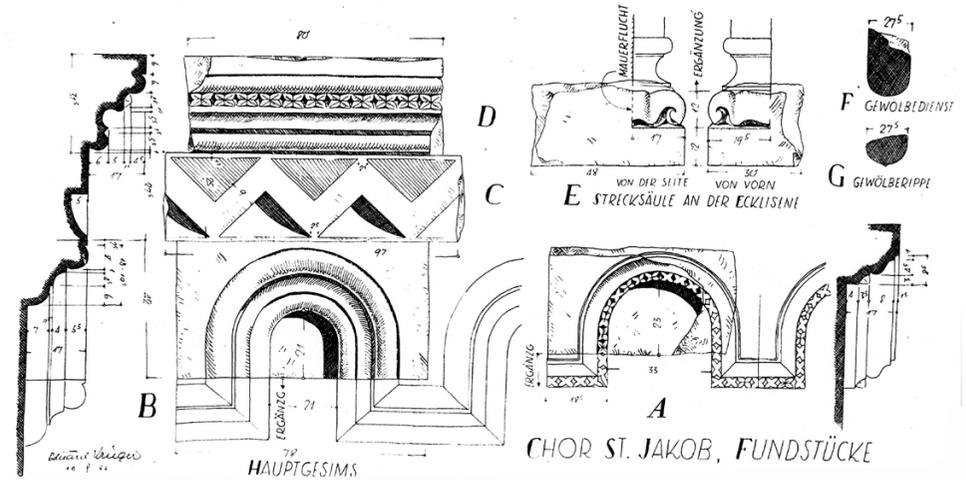
Oben: Details des Gesimses und Rundbogenfrieses, Zeichnung von Eduard Krüger nach seinen Beobachtungen bei den Ausgrabungen 1952

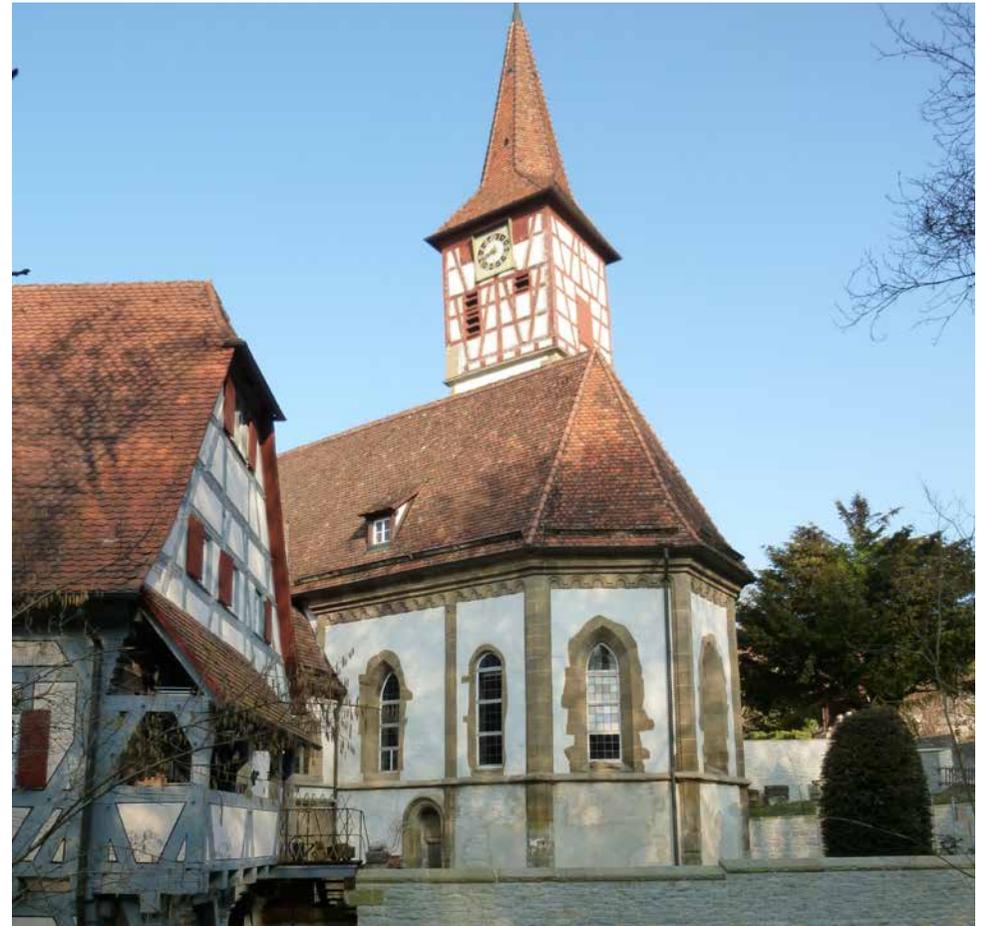
Urbanskirche mit dem Fisch auf der Sohl(Fenster-)bank am Chorfenster

Die Urbanskirche besitzt bemerkenswerte Baudekorationen aus dieser Bauphase wie den Rundbogenfries, ergänzt mit figürlichen Ausarbeitungen. Am auffälligsten sind zwei dreidimensionale Tiergestalten auf den Fensterbänken am Chor: Fisch und Löwe. Vermutlich ist eine dritte Figur beim Umbau des Sakristeieingangs zerstört worden. Ebenfalls zur Bauzeit der 1. Hälfte des 13. Jahrhunderts gehört der Unterbau des Turmes. Die Spitzbogenfenster im Chor dürften einem späteren

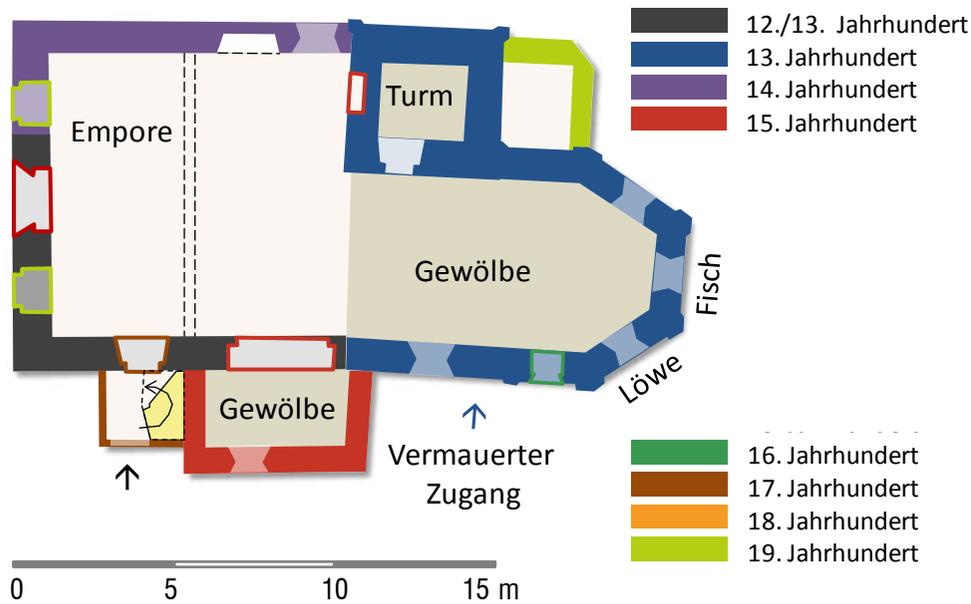
Grundriss der Urbanskirche als Baualtersplan der Mauerwerke

Dieses älteste Bauteil dürfte das Mauerwerk des Schiffes auf der Südseite sein, das neuerdings auf um oder vor 1220 eingeschätzt wird (Schwarz im Plan auf der nächsten Seite). Jüngste kunstgeschichtliche Vergleiche von Daniela Naumann weisen für den Chor auf eine Bauzeit zwischen 1220 und 1230 hin, gut zwanzig Jahre früher als er bisher datiert wurde (Dunkelblau).

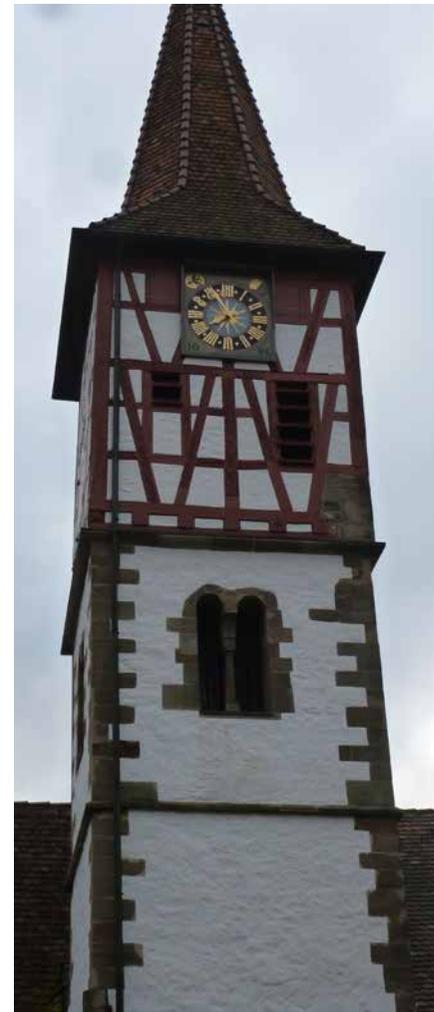
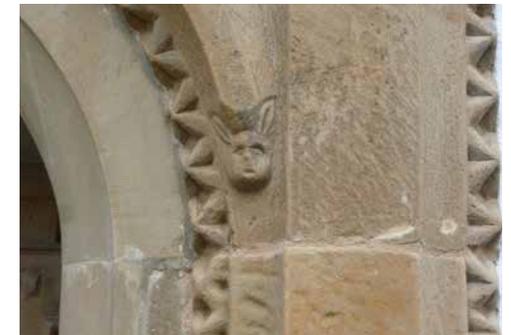
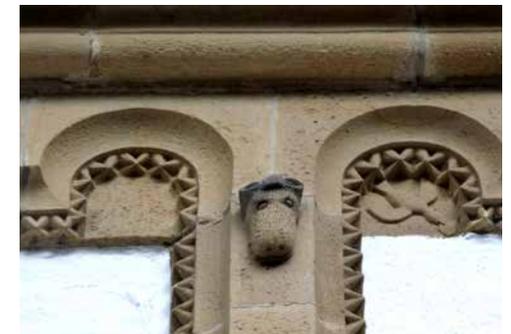
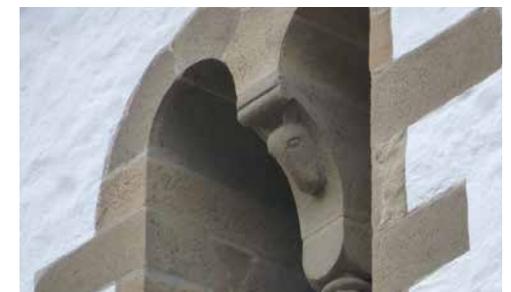
Ganz oben: Menschenkopf mit langen Ohren am heute verschlossenen Türgewände, dazu das typische Diamantfries

Mitte oben: Rundbogenfries mit Lisene, Diamantband, erhabenen plastischer Tierkopf (abgeschlagene Ohren, ähnlich den Kapitellen im Turm) und Vogelrelief
